Wymieniać cały przegub Kardana z powodu uszkodzenia łożyska podpory wału? – Nie z MEYLE!

Nowość: MEYLE 100 151 0000/S [Nr skrócony: MDM0093] – zestaw naprawczy łożyska podpory wału, który pasuje do VW Touareg i Porsche Cayenne

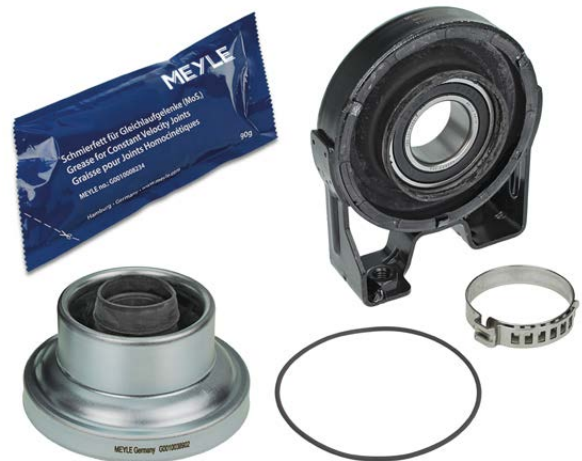
Dlatego teraz można skorzystać z zestawu naprawczego MEYLE-ORIGINAL, który pozwoli szybko, niedrogo i bez problemu wymienić tylko samo łożysko podpory wału. Zestaw zawiera łożysko, osłonę, pierścień zaciskowy, smar i szczegółową instrukcję montażu umożliwiającą sprawne przeprowadzenie naprawy.

Łożyska podpory utrzymują pozycję przegubu Kardana i przejmują jego wibracje. Zwłaszcza w samochodach SUV klasy luksusowej z silnikami o dużym momencie obrotowym, są one narażone na ekstremalne obciążenia. Szczególnie narażona jest guma w łożyskach, która może łatwo skruszeć i popękać. Uszkodzone łożysko podpory wału należy jak najszybciej wymienić. Jednak u dystrybutora Grupy Volkswagen łożysko to nie jest dostępne osobno, a w razie defektu przewidziana jest od razu wymiana całego przegubu Kardana. Przez to naprawa drogo kosztuje!

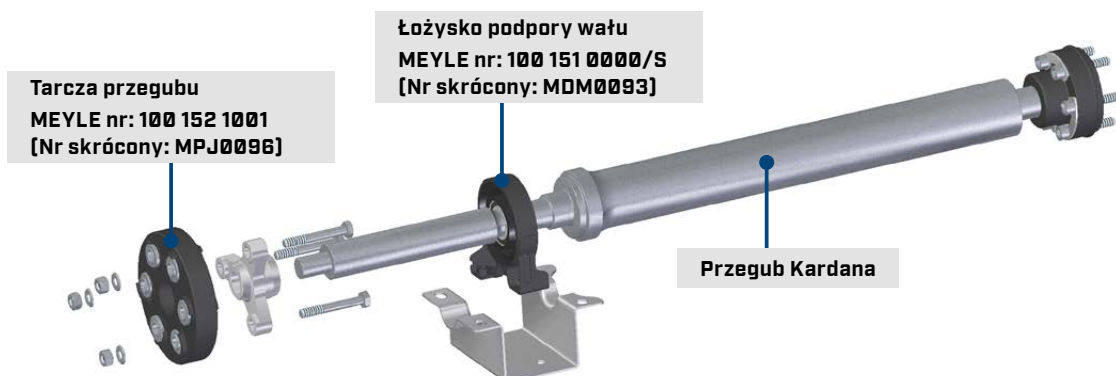
MEYLE nr.: 100 151 0000/S [Nr skrócony: MDM0093]
Zestaw naprawczy łożyska podpory wału

MEYLE nr.: 100 152 1001 [Nr skrócony: MPJ0096]
Zestaw naprawczy tarczy przegubu z materiałem montażowym

MEYLE nr.: 100 152 2001 [Nr skrócony: MPJ0097]
Kompletny zestaw naprawczy przegubu Kardana wraz z materiałem montażowym Przegub Kardana Łożysko podpory wału

Ponadto dostępny jest zestaw kompletny: Zestaw naprawczy MEYLE nr 100 152 2001 [Nr skrócony: MPJ0097] z łożyskiem podpory wału, tarczą przegubu, śrubami sprężynującymi i materiałem montażowym.
